MUGGIA (Ts), Punta Sottile. Infrastruttura portuale di periodo romano a Punta Sottile Sud-Ovest.

All'interno della baia di San Bartolomeo si riconoscono ancora le tracce di un **molo romano** realizzato sovrapponendo grossi blocchi di arenaria, sommerso dall'innalzamento del livello marino.

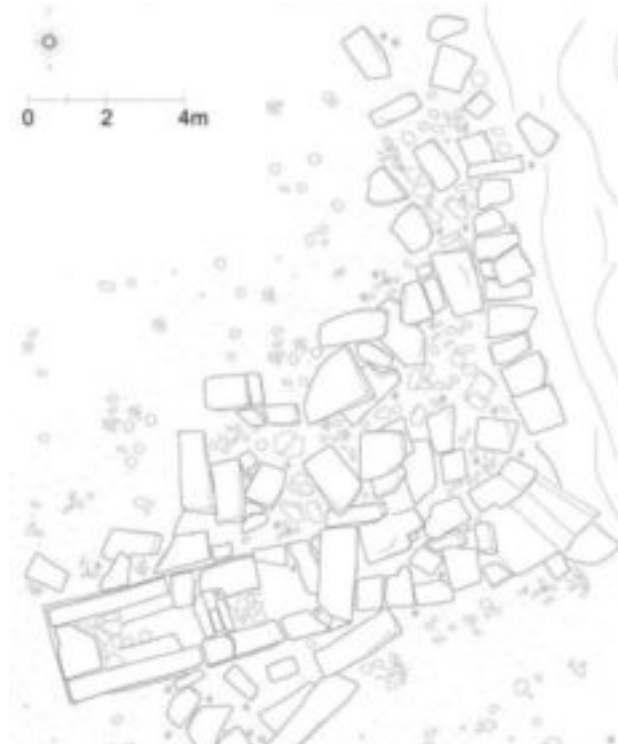
Si tratta di una piccola struttura di attracco posta in prossimità di Lazzaretto, attualmente a 40-50 m dalla costa. La radice del molo è in parte costituita dalla piattaforma rocciosa molto regolare e fagliata secondo linee tra loro perpendicolari (che si possono facilmente confondere con un intervento antropico), in parte da una sistemazione artificiale (la cosiddetta platea) di blocchi affiancati o allineati, visibile laddove manca l'affioramento roccioso, che costituisce il raccordo con quello. Il molo vero e proprio, lungo, dalla radice, 12 m e largo 2.50/2.60 m, mostra una tecnica edilizia "a cassone" in pietrame naturale: paramenti in opera quadrata in grossi blocchi parallelepipedi di arenaria di dimensioni variabili (m 1.60 / 2.30 / 2.88 x 0.50 / 0.70 / 100 x 0.30 / 0.40), lunghi fino a 3 metri, contengono un nucleo di pietrame vario, talora ammortato da blocchi trasversali.

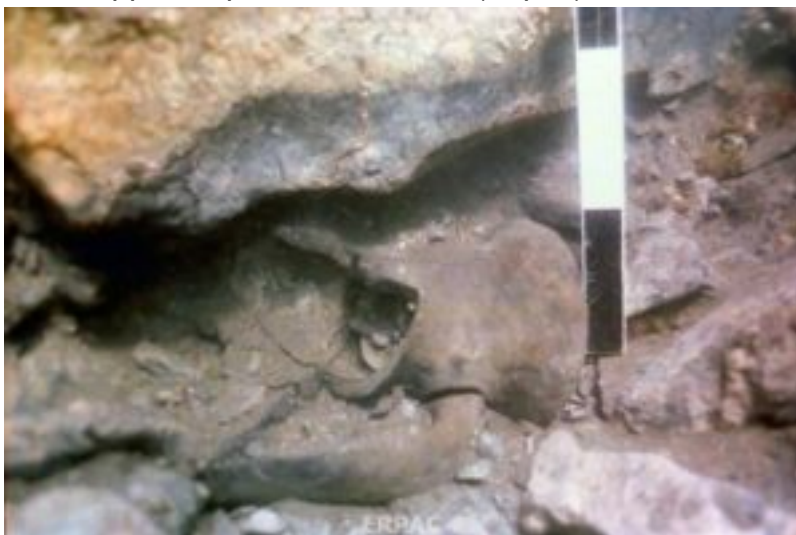
Sono visibili due filari sovrapposti a secco. Il primo filare è messo in opera su una massicciata di fondazione o allettamento che uniforma le bancate marnoso-arenacee, costituita da pietrame minuto, ciottoli e pietre più grandi e materiali fittili: sono stati recuperati vari frammenti di anfore vinarie e olearie di produzione adriatica, di vasellame fine da mensa, di ceramica comune, anche da fuoco, numerosi frammenti di tegoloni e coppi. Tale gettata di livellamento, dallo spessore variabile (da 10 a 30 cm) è costituita da pietrame minuto, ciottoli e pietre più grandi e materiali fittili: sono stati rinvenuti vari frammenti di anfore Dressel 6A, Dressel 6B (l'esemplare più conservato è stato trovato sotto il I blocco da ovest del lato meridionale, a 130 cm dalla testata), Dressel 2-4, forse un esemplare pertinente una forma di transizione tra l'anfora Lamboglia 2 e la Dressel 6A, un frammento di Sariuschale, un altro di sigillata italica, vari frammenti pertinenti bicchieri o boccaletti in pareti sottili, ceramica comune da mensa e da fuoco, numerosi frammenti di laterizi (tegoloni ed embrici), due frammenti di intonaco, un peso da rete in piombo ed uno fittile. Dall'emplecton del molo, e precisamente alla base del blocco lungo visibile all'interno del lato settentrionale ? filare inferiore, proviene una coppetta forma Ritterling 9. A. Gobet (1983) segnalava anche "un collo ed un'ansa di anfora sigillati dalle concrezioni, nel crollo del primo livello della banchina": l'orlo sembra imbutiforme (anfora Dressel 6B? con orlo a imbuto?) e l'ansa appare bifida, pertinente probabilmente un'anfora Dressel 2-4. I materiali datano quindi univocamente l'impianto della struttura ai decenni centrali del I secolo d.C. Il fondo varia da -1.08/1.40 m alla radice a 2.14/2.37 m in corrispondenza della testata, con lieve inclinazione verso ovest, mentre la cresta attuale della struttura segue un piano orizzontale (-1.13/1.40 m). La quota della "platea" è tra 0.99/1.32 m; si riscontra un solo blocco sovrastante, la cui faccia superiore è a 0.74/0.86 m, ruotato rispetto l'allineamento su cui giace e che potrebbe essere fuori posto, visto che la bancata calcarenitica che affiora immediatamente alla spalle o a fianco è alla stessa quota degli altri blocchi (1.03/1.13 m). Numerosi blocchi, talora contigui, talora addossati gli uni agli altri, si trovano lungo entrambi i lati del molo; a nord occupano una superficie grosso modo rettangolare di circa 60 mq, che mostra un piano suborizzontale (1.15/1.56 m), lievemente inclinato verso nord; l'estensione di tale superficie è pari al doppio di quella del moletto (mq 30).
