## RONCHI DEI LEGIONARI (Go), Villa di Ronchi, mosaico pavimentale a ordino obliquo (4) .

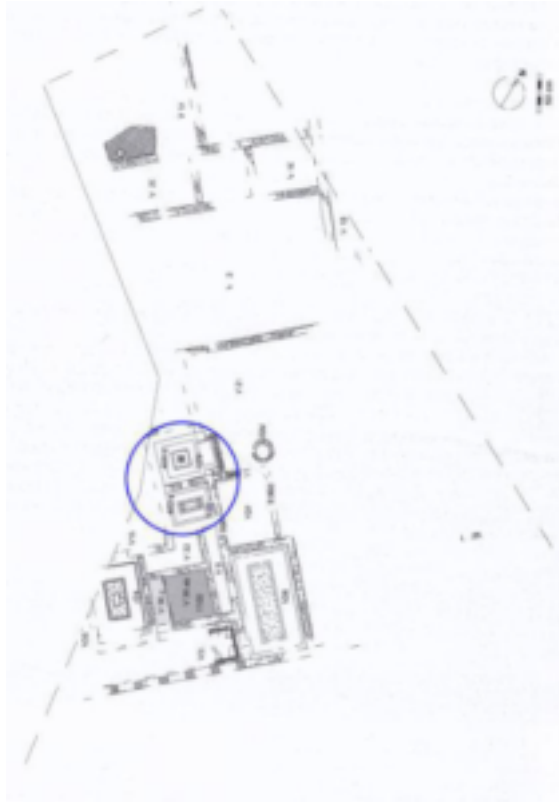
Nell'ambito della Villa romana di Ronchi, si segnala un pavimento a *mosaico composto da due pannelli inseriti in un campo bianco a ordito obliquo*.

Il pannello sud-orientale (vano 30) presenta un tappeto centrale incorniciato da una fascia nera, al cui interno è inserita una losanga campita in nero.

L'altro pannello (vano 29) mostra invece un quadrato centrale delimitato da una fascia nera, al cui centro è collocato un riquadro decorato con un fiore policromo a sei petali.

A sud e a nord dei due pannelli si osservano ampie risarciture realizzate con tessere bianche e nere, riferibili a fasi successive. Nella porzione settentrionale resta soltanto un piccolo frammento del mosaico appartenente alla fase precedente, caratterizzato da un campo bianco delimitato da una fascia marginale nera e da una seconda fascia più sottile, anch'essa nera, che separava quest'area da quella con i due pannelli.

La presenza dei due pannelli indica che, nella prima fase di vita della villa (fase I B), esistevano due ambienti distinti, separati da una fascia nera da un ulteriore settore situato a nord. Le caratteristiche tipologiche dei mosaici consentono di datarli all'età augustea. I restauri antichi si collocano invece nella seconda fase di vita della villa, agli inizi del II secolo d.C.

La presenza di uno spazio bianco incassato lungo uno dei lati del vano 29 fa ipotizzare che questo ambiente avesse funzione di *cubiculum*, mentre il vano 30 potrebbe averne costituito l'anticamera. *Fonte:*  
<https://patrimonioculturale.regione.fvg.it>
