## IL CASTELLO DI PARTISTAGNO (ATTIMIS). EVOLUZIONE DI UN COMPLESSO FORTIFICATO BASSO MEDIEVALE

UNIVERSITA' DEGLI STUDI DI UDINE  
DIPARTIMENTO DI STORIA E TUTELA DEI BENI CULTURALI  
CASTELLO DI PARTISTAGNO - PLANIMETRIA GENERALE

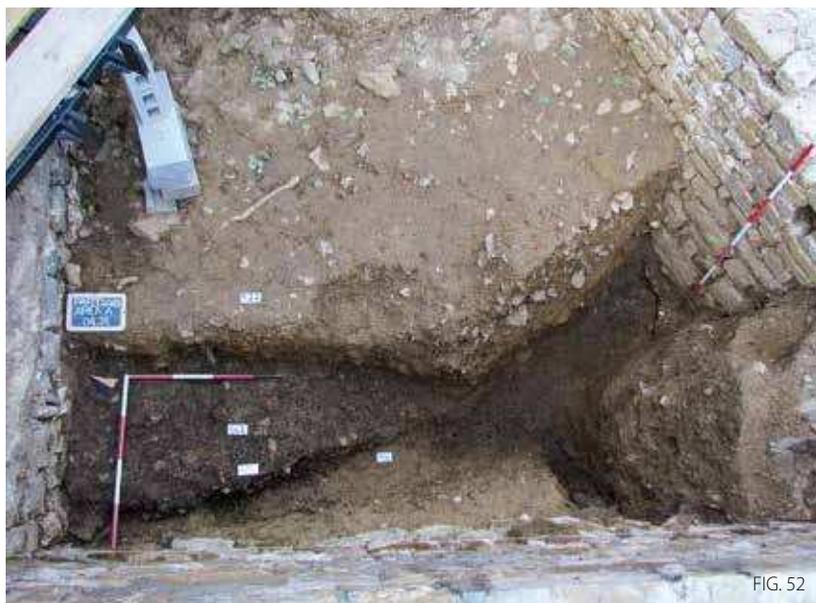
FIG. 52

versante, così come evidenziato dalla pendenza riscontrata in un deposito fortemente organico formatosi precedentemente ai citati riporti (fig. 52), non ancora scavato. L'ulteriore approfondimento delle indagini potrebbe rivelare, pertanto, la presenza di evidenze (forse residui di attività in cui è stato impiegato materiale deperibile) da comprendere in rapporto alle più antiche fondazioni riconosciute già con le campagne del 1999-2000. Queste ultime sono rappresentate, oltre che dalla cinta, da un breve setto murario tagliato dal perimetrale occidentale della tor-

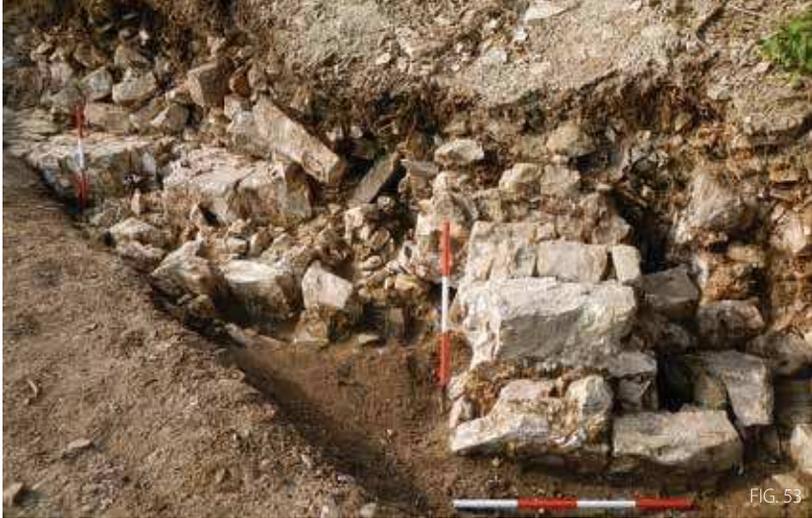
re, nonché da un lacerto di muratura a riseghe, in parte asportata dalla costruzione della cisterna e obliterata, verso nord, dall'antica cappella gentilizia castellana, inglobata nella zona presbiteriale dell'attuale chiesa di Sant'Osvaldo e decorata da diversi strati di affresco, il più antico dei quali è stato attribuito al XIII secolo. Restano inoltre da comprendere l'andamento e la funzione della cinta sviluppata lungo il versante sud del rilievo, che, durante la sistemazione di una ristretta fascia per la posa di un parapetto, è stata parzialmente individuata in stato di crollo in posto, con paramenti ancora in connessione (fig. 53).

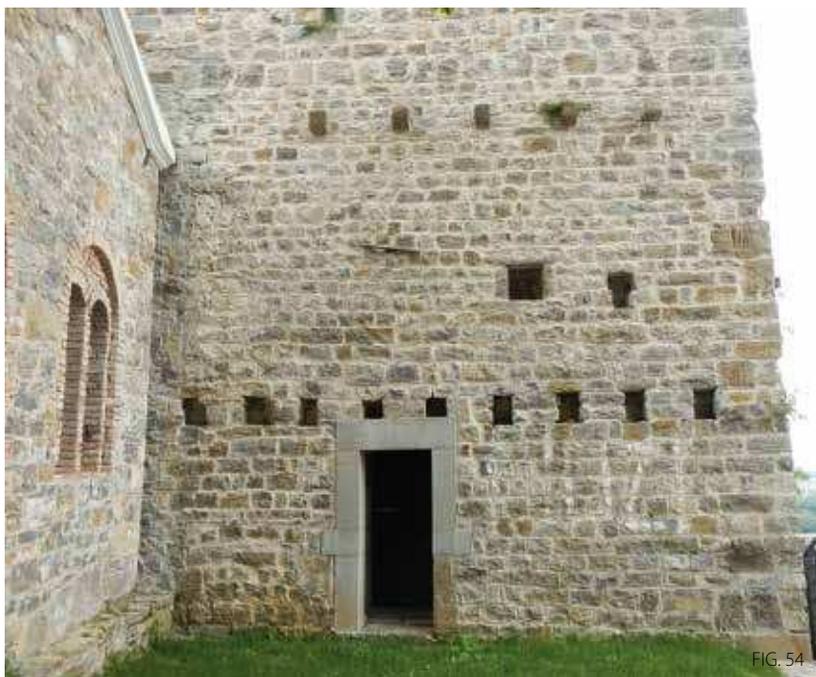
FIG. 54

Al secondo periodo insediativo di Partistagno si potrebbe associare la fabbrica della torre mastio, edificio che, rispetto alla forma planimetrica attuale, doveva svilupparsi ulteriormente verso nord, con un vano delimitato da spesse murature conservate a livello di fondazione, di cui una è riconoscibile sulla pavimentazione all'interno della chiesa, a ridosso del perimetrale nord. Una sbrecciatura alla base della torre ribadisce la lacuna lungo il limite orientale del presunto edificio originario, che doveva elevarsi per almeno due piani, come suggerito dalla presenza, sul paramento nord della torre, di mensole e alloggi per travi funzionali alla posa di un solaio, sicuramente abitabile, e dalla nicchia da interni ricavata nella muratura in corrispondenza del primo piano (fig. 54). Secondo quanto riscontrato in occasione delle campagne di scavo 2004-2005, il piano terra doveva essere rivestito da un tavolato ligneo, impostato direttamente sulla roccia naturale (fig. 55).

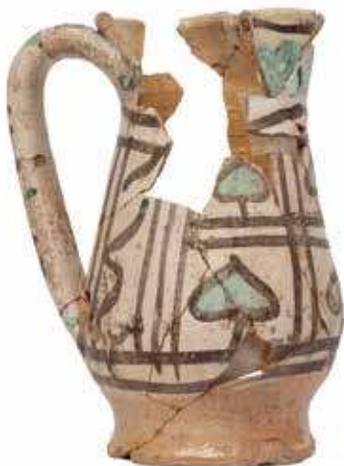
### **Boccale**

Il corredo da tavola basso-medievale prevedeva una fornitura eterogenea, con la presenza di manufatti in vetro, legno, utensili in metallo e con l'integrazione di varie tipologie ceramiche, differenti per origine e tecnologia. Tra queste, comparivano le ceramiche rivestite, più propriamente destinate al servizio da mensa e caratterizzate da tipi invetriati, ingobbiati, graffiti e smaltati. Ne è un esempio il boccale in maiolica arcaica decorato con un motivo a foglie lanceolate racchiuse entro riquadri, dipinto nei colori del bruno manganese e del verde ramina.

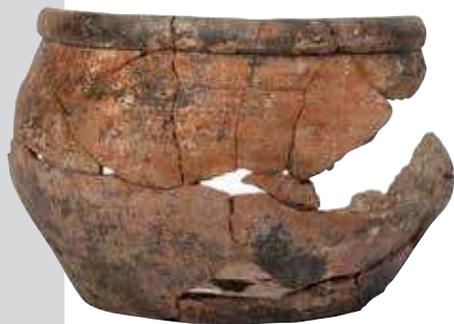
### **Recipiente in ceramica grezza**

Per assolvere prevalentemente alle funzioni di cottura e conservazione degli alimenti venivano impiegati recipienti in ceramica grezza, caratterizzati da un impasto di argilla poco depurata, arricchita da inclusi minerali, atti a rendere gli oggetti resistenti al calore. I frammenti relativi ai manufatti ceramici recuperati nello scavo del piccolo ambiente seminterrato all'interno della *domus*, si trovavano all'interno di un contesto circoscritto che, non avendo subito particolari azioni di rimaneggiamento dopo la creazione dei depositi, ha evitato la dispersione dei reperti in esso contenuti. Per tale ragione è stato possibile il reintegro di forme quasi complete, riconducibili ad un numero limitato di esemplari di grezze e rivestite, evidentemente abbandonate perché ritenute inutilizzabili a causa di danni forse ridotti nell'estensione, ma tali da comprometterne la funzionalità.

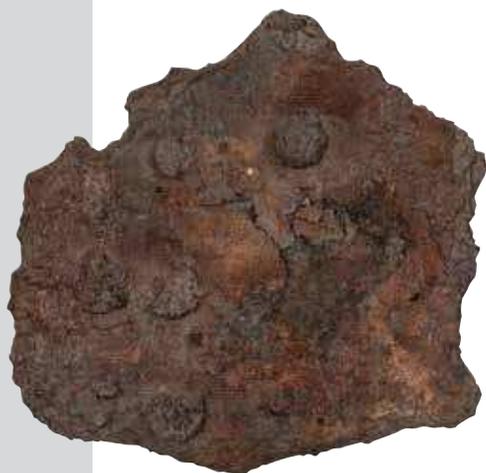
### Corazza

Ancor più evidenti sono le modifiche nell'equipaggiamento per la protezione del corpo che, dall'usbergo, in uso fino al Duecento, si sviluppa nell'armatura intera che fa la sua comparsa a partire dalla fine del XV secolo. Nel corso di tale evoluzione, una fase è contrassegnata da una forma di corazzatura costituita da una serie di placche metalliche fissate tramite ribattini su un supporto di tela o cuoio, sagomato a farsetto, ed embricate in modo tale da assicurare una certa mobilità all'insieme.

Gli elementi rinvenuti a Partistagno, oltre ad essere ancora muniti di ribattini, conservano anche residui del tessuto che rivestiva esternamente la corazza.
