## **AQUILEIA (Ud). Area archeologica dei fondi ex CAL e beneficio Rizzi.**

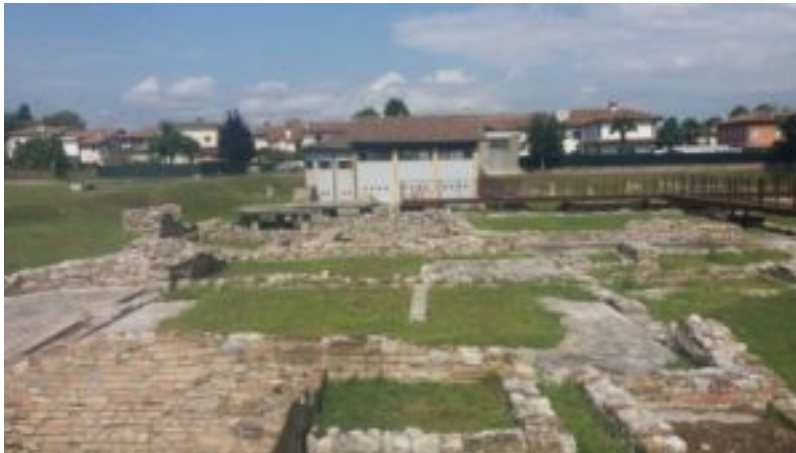
Sono state individuate cinque fasi, pertinenti a unità abitative che nel corso del tempo si sono accorpate e divise. La scansione è pressoché la stessa di quella che si è rilevata per la casa del Beneficio Rizzi. Dalla carta qui riprodotta si vede bene che in origine vi erano più unità abitative affiancate (forse in origine divise da una stretta calle) (fig. 7). In quest'area è stata individuata specialmente la fase di ampliamento, probabilmente in seguito all'unione di più unità immobiliari, datata all'età costantiniana o comunque ai decenni centrali del IV secolo d. C. In quell'epoca il livello fu rialzato di 80 cm. Purtroppo questa fase tarda è anche quella peggio conservata, a motivo dei danni causati dall'attività agricola.

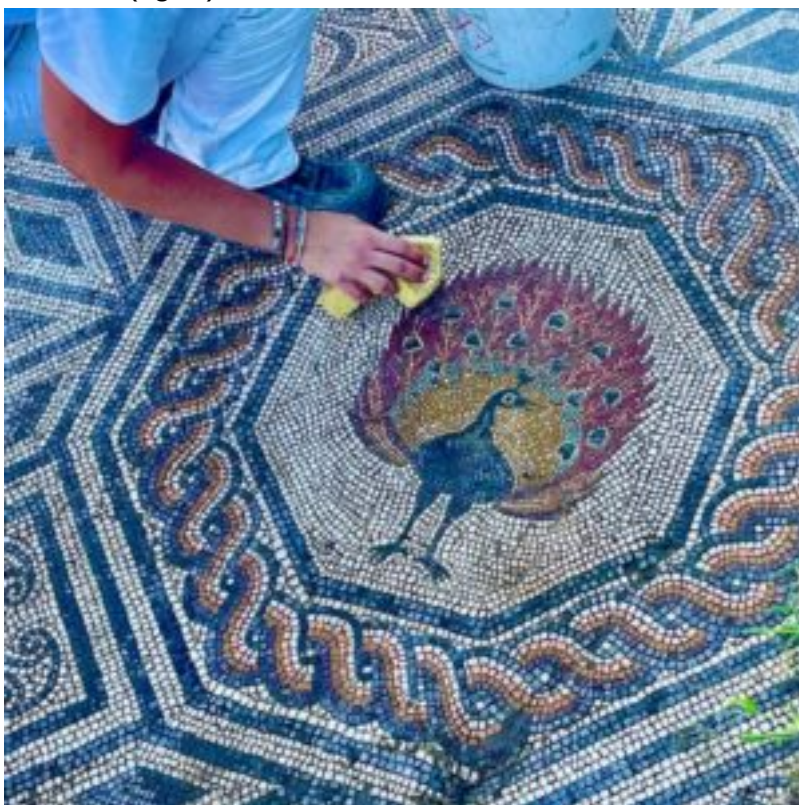
Il così detto oratorio del Buon Pastore deve il suo nome alla raffigurazione dell'emblema centrale (fig. 9).

Come nei mosaici africani, su ogni lato le figure si volgono verso l'esterno, così che non vi è una visione unica. Nei riquadri ? ottagonali entro quadrati a loro volta entro quadrati inclinati di 45 gradi, ? abbondano oggetti, volatili, pesci. Compaiono anche quattro busti con indubbio riferimento alla tematica e allo stile dei mosaici dell'aula sud della basilica teodoriana.

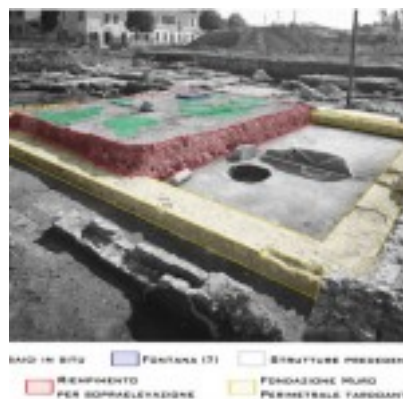
Le foto di scavo mostrano molto bene la quota del grande vano, decorato da un mosaico solo in parte conservato (fig. 10). L'ipotesi di ricostruzione del pavimento (fig. 11) rivela una indubbia somiglianza con la decorazione musiva del così detto oratorio del Buon Pastore.

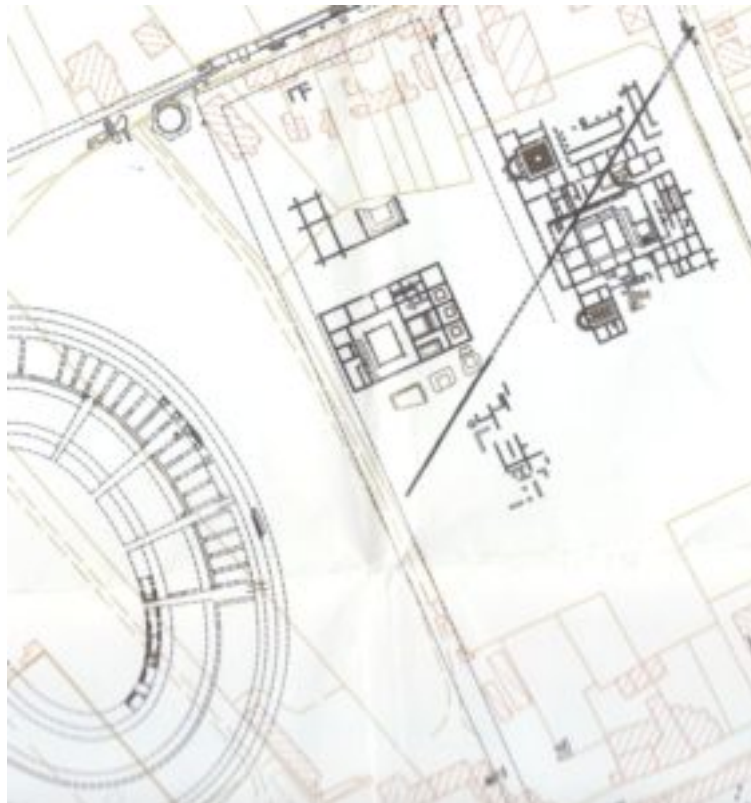
Fig. 1 Nella pianta di Aquileia di Luisa Bertacchi (2003) si vede bene la linea obliqua dell'acquedotto.

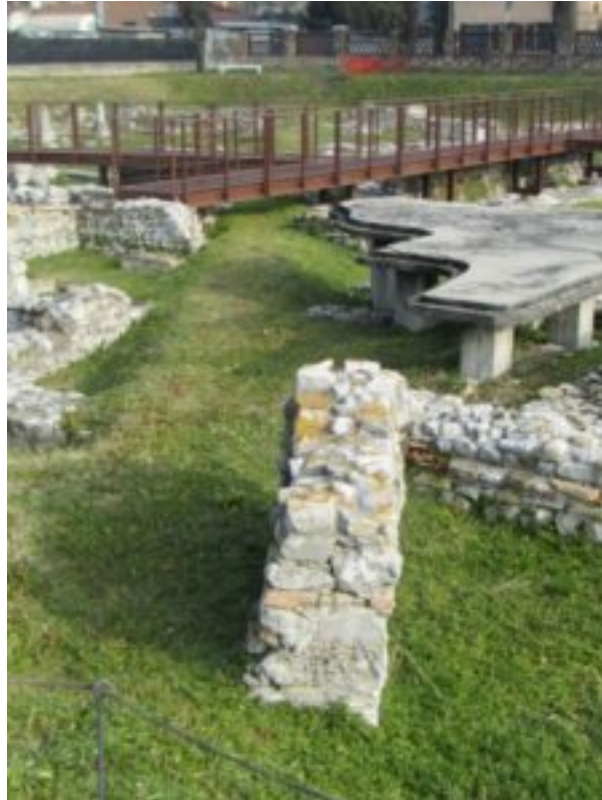
In uno degli scavi più sfortunati di Aquileia, quel fondo CAL che si ostina a rimanere per molti oscuro e che non fu neppure pubblicato ? se non solo per un mosaico ? dal Brusin, che lo scavò nel 1954, c'è un muro che si segnala per la sua singolarità. Molti osservano una tubatura in cotto (che oggi minaccia di disintegrarsi) che sfregia l'area di scavo (fig. 1). Pochi sanno che è l'acquedotto teresiano che portava l'acqua alla fontana di piazza S. Giovanni, posta davanti alla vecchia chiesa parrocchiale di Aquileia. Il muro di cui trattiamo è perfettamente allineato con il tracciato della tubatura in cotto settecentesca (fig. 2). Ma "stona" con l'andamento di tutti gli altri muri delle varie fasi del complesso, pur avendo una struttura, formata da elementi lapidei e laterizi, perfettamente analoga a quella dei muri tardoantichi. Dunque? Che vi sia stato un acquedotto in età tarda e proprio all'interno di questo i tecnici di età teresiana abbiano inserito le loro tubature? Non parrebbe affatto strano. Uno scavo (forse) lo accerterà. Per ora accontentiamoci di avanzare un sospetto.

Fig. 2. Visto da ovest, il tratto di muro perfettamente allineato con l'acquedotto settecentesco, al limite di esso (foto M. Buora).
