**CAVAZZO CARNICO (Ud), fraz. Somplago, Chiesa di San Candido.**

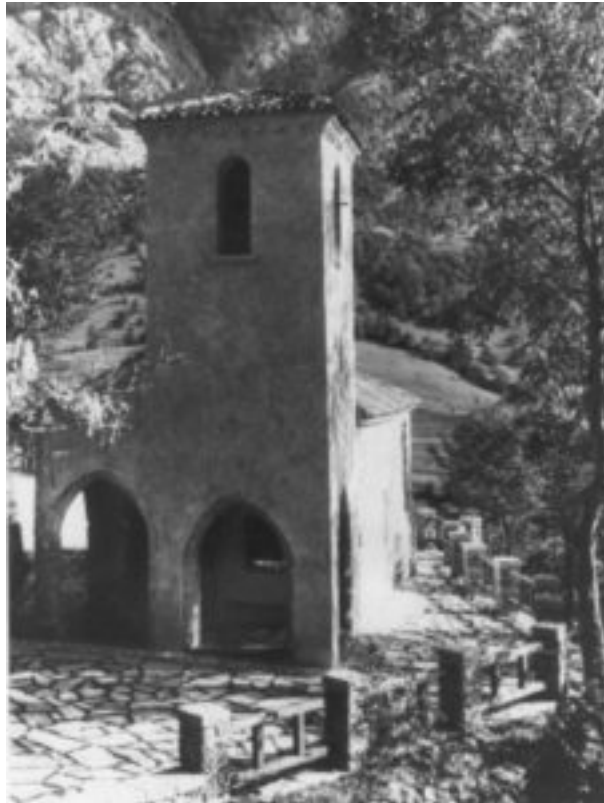
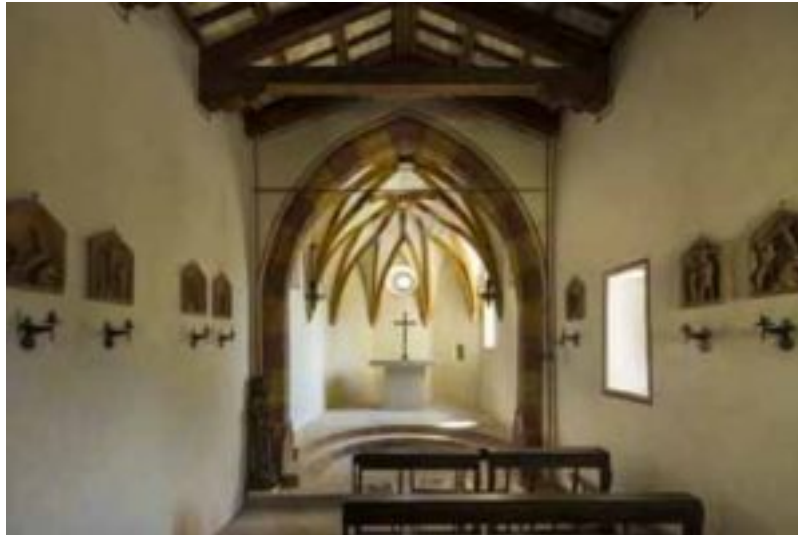
E' stata costruita nel XIV secolo in stile romanico, con semplice aula rettangolare, edificata con massicce pietre squadrate.

Chiesetta in ambito montano posta su terrazzamento a ridosso della fiancata dirupata del monte, orientata, ad aula rettangolare, conclusa ad abside tripartita dalla copertura tre falde. Si trova in uno spiazzo sotto alla falesia di Cesclans, che strapiomba sul lago. Si tratta di una costruzione di piccole dimensioni dalle linee semplici, sorta in due tempi: l'aula rettangolare è di epoca romanica, sorta

Verso la metà del secolo XV venne ristrutturata con linee gotiche carinziane. Venne aggiunto il presbiterio di forma poligonale, il portico d'ingresso con archi gotici asimmetrici. Venne realizzata anche una torre campanaria quadrangolare che poggiava sul portico. La chiesa di San Candido venne quindi affrescata e decorata. La copertura è a due falde con struttura lignea a capriate e manto in coppi di laterizio. Cornicione a correre in blocchi di pietra. Anteposto al prospetto il portico a tre fornici a sesto semiacuto con conci in pietra tufacea a vista, due nel fronte a ponente di cui quello in corrispondenza con il portale di altezza maggiore e uno a meridione. Solo il portico è intonacato, il resto dell'edificio è stato disintonacato ed è in pietrame eterogeneo faccia a vista.

Portale con stipiti e architrave lapidei, finestra rettangolare a meridione con soprastante oculo oppilato e targa dedicatoria. Ingresso secondario a meridione in mezzeria dell'aula.
