**TEOR (Ud), fraz. Chiarmacis, Chiesa di Sant'Andrea.**

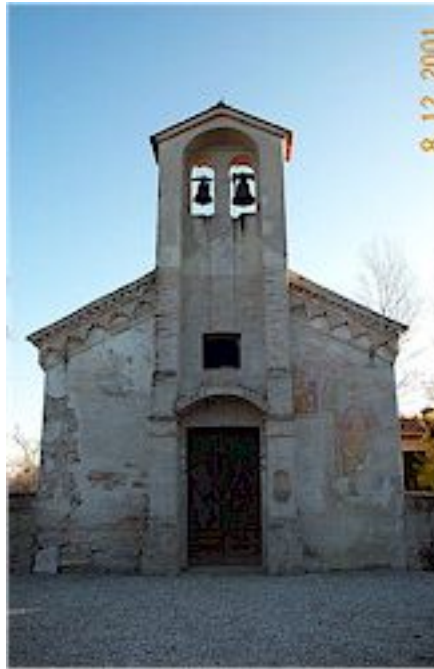
Dopo aver tolto l'intonaco all'interno, dopo l'intervento di restauro, ora è possibile osservare resti di pietre scolpite e altro materiale di epoca romana proveniente da altri edifici, utilizzato alla base del muro, e all'interno è stato messo in risalto un rocco di colonna, presumibilmente dello stesso periodo, al di sotto della quota del pavimento.

Nella parte destra, all'interno, sotto l'intonaco, sono emersi, sulla più antica malta, semplici disegni di barche, forse come fase preparatoria ad un affresco andato distrutto, e segni, per ora indecifrabili, della stessa tecnica dei motivi geometrici che fanno da cornice alle due strette finestrelle della parete sud. Sulla stessa parete è stata ripristinata una apertura ad arco posteriore.

Il radicale risanamento delle murature e del tetto ha permesso di rilevare vecchie modifiche alla struttura. Le parti più antiche risalgono al secolo XIII. Il tetto è stato rifatto e sopraelevato più volte. Un'abside precedente all'attuale era affrescata come dimostrano i ruderi di intonaco rinvenuti sotto il piano del pavimento del presbiterio. La sua ricostruzione può essere collegata ai danni provocati dal terremoto del 1511; parte dei mattoni sagomati delle nervature sono stati utilizzati come materiale di tamponamento nei fori delle travi rimosse per le modifiche al tetto, durante gli ampliamenti dell'aula.

La pulitura delle pareti dell'arco trionfale ha fatto riapparire parti di un affresco rappresentante una Madonna con Bambino, la Trinità, San Pietro e San Rocco del XVI o forse del XV secolo. Non si è ritenuto conveniente procedere al recupero delle piccole superfici affrescate nella parete nord che era originariamente tutta affrescata. E' stata lasciata nei muri perimetrali una fascia traspirante alla base

dell'intonaco interno e sono state tolte le malte sovrapposte che, non permettendo la traspirazione, provocavano lo scoppio del laterizio per l'umidità e il gelo.

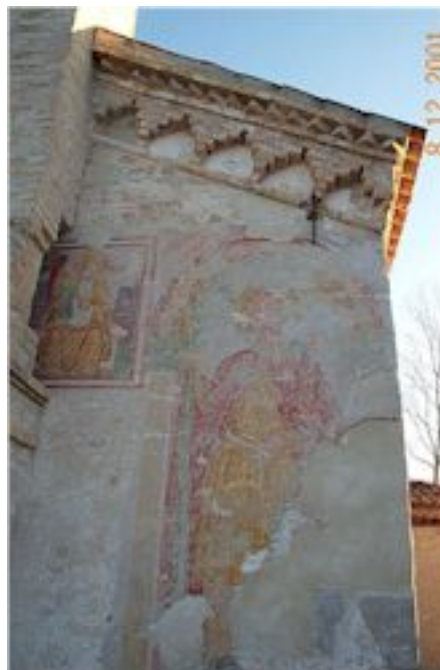
Il tozzo campanile a vela è addossato alla facciata e sorretto da due colonne.

I finti ballatoi con balaustelle in legno erano recenti e sono stati tolti; si è lasciata solo una traccia della finestrella rotonda esistente prima del restauro e che era stata ricavata manomettendo le precedenti aperture di epoche diverse che ora si possono intravedere.

La pulitura della facciata ha fin dai primi interventi messo in luce un grande San Cristoforo cinquecentesco, recante sulle spalle il Bambino. Tale santo era comunemente considerato protettore dei paesi posti lungo i fiumi e dei viandanti che dovevano guadaire i corsi d'acqua. La particolarità di questo affresco è che, accanto e sullo stesso piano ed epoca, è anche raffigurata la Madonna con il Bambino, mentre normalmente si raffigurava solo San Cristoforo. La figura continua fin sotto la colonna destra del campanile. *Fonte:* <http://www.comune.teor.ud.it>
