TEOR (Ud), fraz. Chiarmacis, Chiesa di Sant'Andrea.

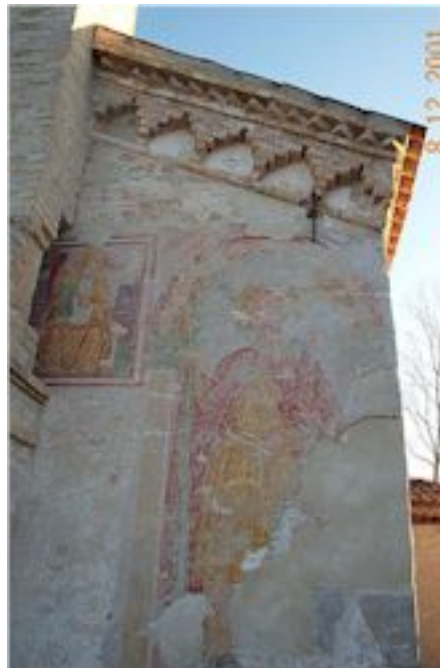
Il tozzo campanile a vela è addossato alla facciata e sorretto da due colonne.

I finti ballatoi con balaustelle in legno erano recenti e sono stati tolti; si è lasciata solo una traccia della finestrella rotonda esistente prima del restauro e che era stata ricavata manomettendo le precedenti aperture di epoche diverse che ora si possono intravedere.

La pulitura della facciata ha fin dai primi interventi messo in luce un grande San Cristoforo cinquecentesco, recante sulle spalle il Bambino. Tale santo era comunemente considerato protettore dei paesi posti lungo i fiumi e dei viandanti che dovevano guadare i corsi d'acqua. La particolarità di questo affresco è che, accanto e sullo stesso piano ed epoca, è anche raffigurata la Madonna con il Bambino, mentre normalmente si raffigurava solo San Cristoforo. La figura continua fin sotto la colonna destra del campanile. *Fonte:* <http://www.comune.teor.ud.it>
