TRIESTE. Mura del Giardino del Capitano / Orto Lapidario.

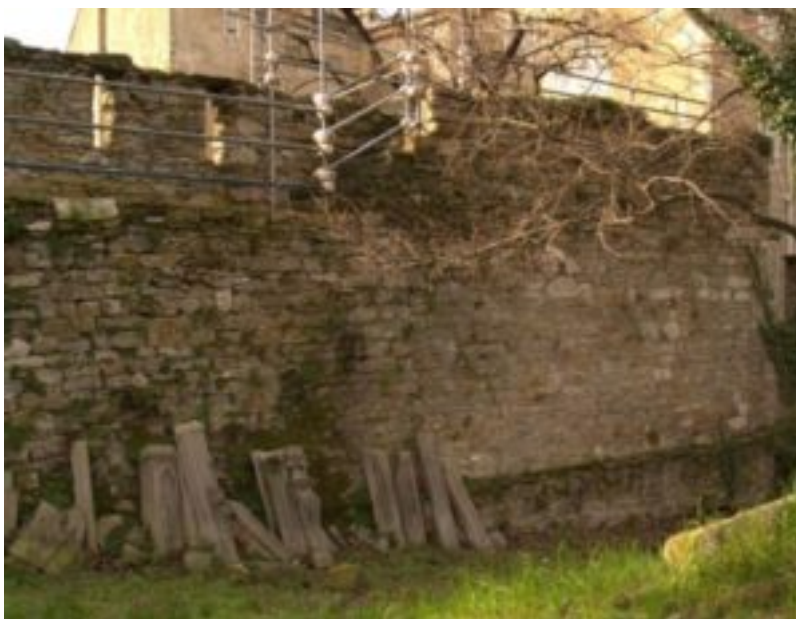
Questo sistema fortificato è costituito da un tratto di cortina ad angolo di lunghezza di poco superiore ai 200m, intercalato da torri, almeno due poligonali, ed una quadrata. Lungo il prospetto interno sono realizzati dei camminamenti serviti da scale in muratura, in alcuni tratti impostati su arcate cieche.

L'analisi archeologico-stratigrafica, effettuata sulla torre quadrata e sui tratti di cortina ad essa adiacente, ha permesso di identificare alcune fasi storico-architettoniche che permettono di inquadrare l'evoluzione del complesso monumentale.

Fase 1, isolata lungo il tratto di cortina immediatamente a destra della torre quadrata, è costituita da porzioni di una muratura in opera isodoma realizzata in conci in calcare riconducibili ad un edificio probabilmente di età tardoantica. Sono infatti riconoscibili alcuni elementi architettonici di reimpiego di epoca classica, tra i quali almeno un'epigrafe erasa. Su un concio si nota la data 1517, associata ad un bassorilievo raffigurante forse un volatile. La data è con ogni probabilità riferibile ad un intervento di restauro o di riedificazione del perimetro fortificato. La disposizione dei conci superstiti sembra introdurre all'esistenza di un'originaria apertura, forse una porta urbana.

Fase 2: l'ipotetica apertura di Fase 1 è obliterata da un breve tratto di muratura, composto principalmente da elementi di reimpiego, in prevalenza calcarei.

Fase 3: le strutture preesistenti (Fasi 1,2) vengono inglobate da un nuovo sistema difensivo in arenaria, probabilmente di epoca medievale, del quale si conservano limitate porzioni murarie riconoscibili lungo il prospetto nord della torre quadrata. Sono realizzate in conci di modulo rettangolare, disposti su filari orizzontali.

Fase 4: le strutture di Fase 3, evidentemente diroccate, vengono integrate in un

nuovo sistema difensivo realizzato probabilmente in epoca post-medievale. Viene mantenuta la forma quadrata della torre, di matrice medievale, rinforzata con contrafforti e la cortina è integrata superiormente da feritoie aperte lungo la porzione superiore, distribuite ad intervalli regolari. La tecnica costruttiva è meno accurata di quella della fase precedente, con conci e bozze in arenaria, di dimensioni variabili, distribuite in filari sub-orizzontali, con l'impiego frequente di zeppe litiche e l'occasionale inserimento di conci in calcare.

Il mancato consolidamento della struttura (con l'eccezione della torre quadrata) e lo sviluppo incontrollato della vegetazione rampicante costituiscono una seria minaccia alla statica delle murature, già collassate per un lungo tratto verso via Tor S.

Lorenzo e sottoposte alla forte pressione esercitata dalle ricariche terrose interne.
