### **AQUILEIA (Ud). Area archeologica dei fondi ex Cal e beneficio Rizzi.**

**Un muro misterioso ad Aquileia**

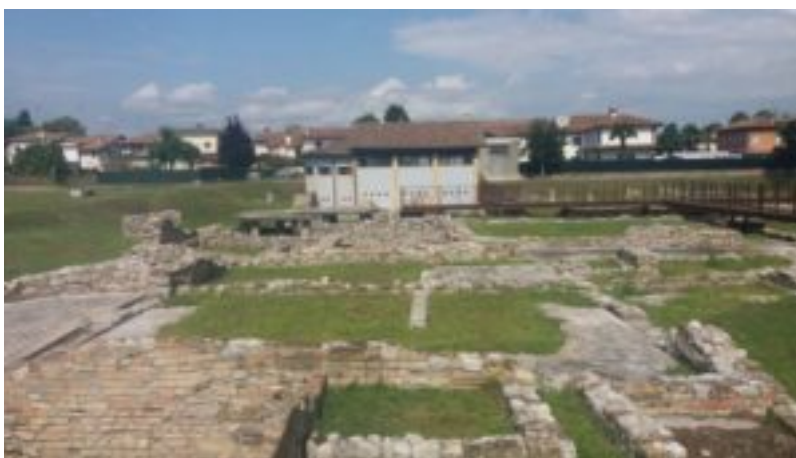
### **I fondi ex Cal**

È la parte adiacente al tracciato della moderna strada. Rimasta praticamente inedita dal momento dello scavo (primi anni Cinquanta) quando Giovanni Brusin aveva già chiuso la sua esperienza di archeologo della Soprintendenza, l'area rimase aperta al pubblico finché "per ragioni di sicurezza" venne poi interdetta, per essere nuovamente riaperta negli ultimi tempi.

Di essa il visitatore coglie immediatamente la costruzione nell'angolo nordovest, che comprende, a mo' di edificio sacro, un pavimento tardoantico con un'abside semicircolare: in esso vi è l'immagine del così detto Buon Pastore. È questo uno dei tanti presunti "sacelli paleocristiani" che la critica ? e al suo seguito la larga divulgazione ? ritenne di vedere in un apprestamento architettonico, proprio

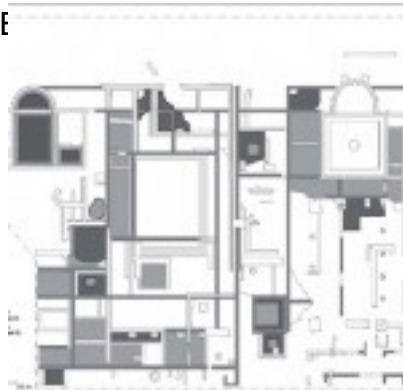
Dalla carta qui riprodotta si vede bene che in origine vi erano più unità abitative affiancate (forse in origine divise da una stretta calle) (fig. 7). In quest'area è stata individuata specialmente la fase di ampliamento, probabilmente in seguito all'unione di più unità immobiliari, datata all'età costantiniana o comunque ai decenni centrali del IV secolo d. C. In quell'epoca il livello fu rialzato di 80 cm. Purtroppo questa fase tarda è anche quella peggio conservata, a motivo dei danni causati dall'attività agricola.

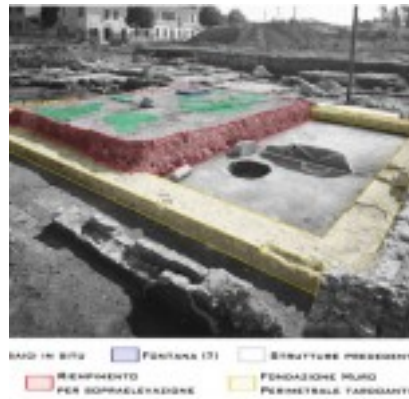
Le foto di scavo mostrano molto bene la quota del grande vano, decorato da un mosaico solo in parte conservato (fig. 10).
