AQUILEIA (Ud). Area archeologica dei fondi ex Cal e beneficio Rizzi.

L'area archeologica dei fondi ex Cal e beneficio Rizzi ? posta sul lato occidentale della attuale via Giulia Augusta, di fronte allo sbocco di via Patriarca Popone ? è del tutto incomprensibile per il visitatore occasionale. Una idea più chiara si ha nella visione dall'alto (fig. 1). Essa dal momento dello scavo ha una storia interessante, purtroppo non inusuale in Aquileia. Infatti è rimasta sostanzialmente inedita e solo in anni recenti Patrizio Pensabene, Enrico Gallochio, Flaviana Oriolo, Monica Salvadori e Caterina Previato hanno dedicato ad essa approfonditi studi.

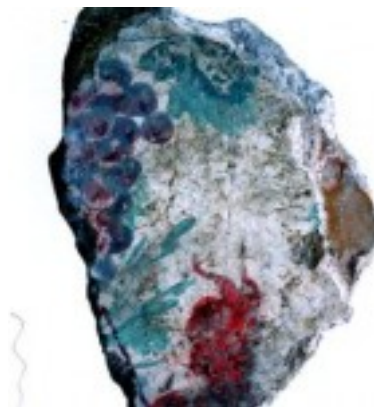
La terza fase (fine I ? inizio II sec. d. C.) vide dei tamponamenti, ricoperti da pitture con prospetto architettonico (fig. 5).

Al di sopra di queste pitture, probabilmente alla metà del III secolo, venne stesa una nuova decorazione, di cui rimangono solo pochi frammenti (fig. 6).

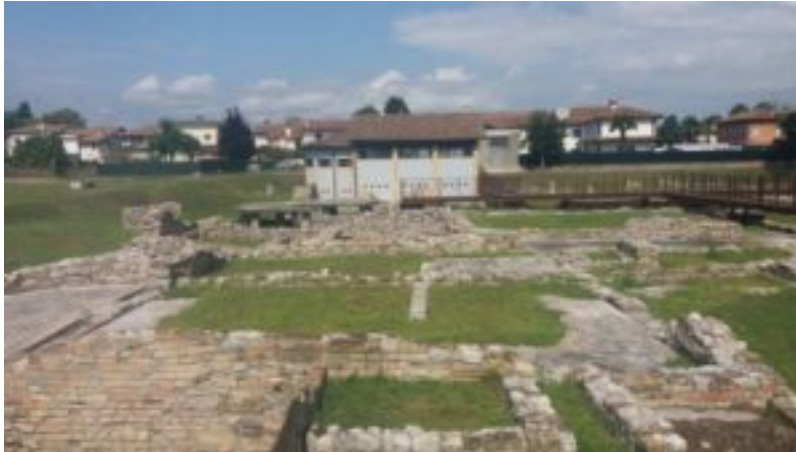
È la parte adiacente al tracciato della moderna strada. Rimasta praticamente inedita dal momento dello scavo (primi anni Cinquanta) quando Giovanni Brusin aveva già chiuso la sua esperienza di archeologo della Soprintendenza, l'area rimase aperta al pubblico finché "per ragioni di sicurezza" venne poi interdetta, per essere nuovamente riaperta negli ultimi tempi.

Di essa il visitatore coglie immediatamente la costruzione nell'angolo nordovest, che comprende, a mo' di edificio sacro, un pavimento tardoantico con un'abside semicircolare: in esso vi è l'immagine del così detto Buon Pastore. È questo uno dei tanti presunti "sacelli paleocristiani" che la critica ? e al suo seguito la larga divulgazione ? ritenne di vedere in un apprestamento architettonico, proprio dell'architettura di prestigio tardoantica. Solo a partire dagli anni Settanta del Novecento in Europa ? più tardi in Aquileia ? essi furono intesi come spazi privilegiati all'interno di abitazioni di lusso. Il risultato della nuova costruzione è che sostanzialmente il mosaico stesso è sottratto alla vista. Nondimeno, essa ha permesso una maggior conservazione del pavimento musivo, mentre tutti gli altri all'aperto hanno subito un marcato degrado.

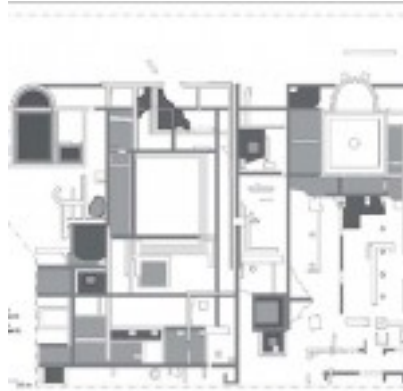
Dalla carta qui riprodotta si vede bene che in origine vi erano più unità abitative affiancate (forse in origine divise da una stretta calle) (fig. 7). In quest'area è stata individuata specialmente la fase di ampliamento, probabilmente in seguito all'unione di più unità immobiliari, datata all'età costantiniana o comunque ai decenni centrali del IV secolo d. C. In quell'epoca il livello fu rialzato di 80 cm. Purtroppo questa fase tarda è anche quella peggio conservata, a motivo dei danni causati dall'attività agricola.

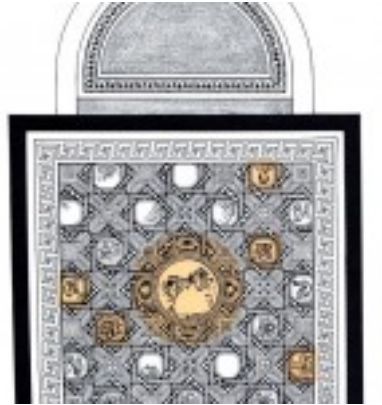
Il così detto oratorio del Buon Pastore deve il suo nome alla raffigurazione dell'emblema centrale (fig. 9).

Come nei mosaici africani, su ogni lato le figure si volgono verso l'esterno, così che non vi è una visione unica. Nei riquadri ? ottagonali entro quadrati a loro volta entro quadrati inclinati di 45 gradi, ? abbondano oggetti, volatili, pesci. Compaiono anche quattro busti con indubbio riferimento alla tematica e allo stile dei mosaici dell'aula sud della basilica teodoriana.

L'abside fu probabilmente aggiunta in un secondo tempo: il suo pavimento è in semplici cubetti di cotto poiché al di sopra vi erano i letti triclinari (*stibadium*), disposti a semicerchio intorno alla mensa circolare o semicircolare, secondo

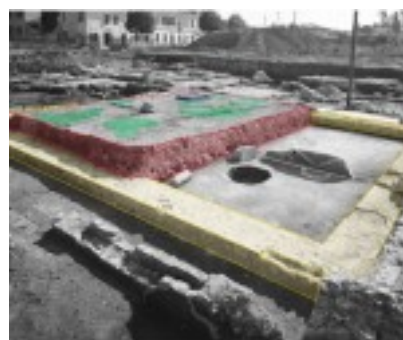
BAGNI IN SITO PAVIMENTO (3) STRUTTURE PREESISTENTI
RINFILIMENTO PER SOPRAELEVAZIONE FONDAZIONE MURO PERMETTELE FASCIANTI

Le foto di scavo mostrano molto bene la quota del grande vano, decorato da un mosaico solo in parte conservato (fig. 10).

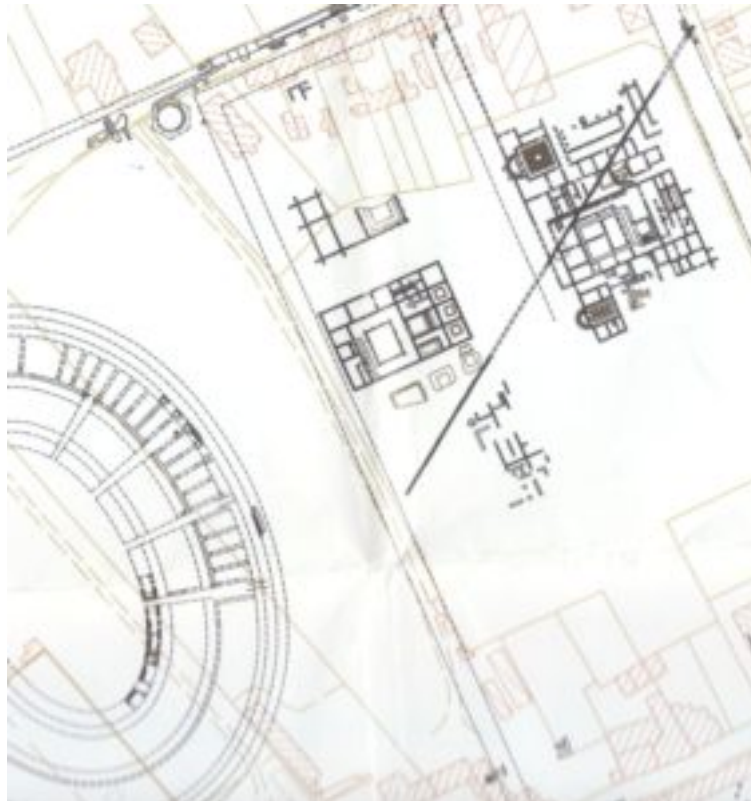
per molti oscuro e che non fu neppure pubblicato ? se non solo per un mosaico ? dal Brusin, che lo scavò nel 1954, c'è un muro che si segnala per la sua singolarità. Molti osservano una tubatura in cotto (che oggi minaccia di disintegrarsi) che sfregia l'area di scavo (fig. 1). Pochi sanno che è l'acquedotto teresiano che portava l'acqua alla fontana di piazza S. Giovanni, posta davanti alla vecchia chiesa parrocchiale di Aquileia. Il muro di cui trattiamo è perfettamente allineato con il tracciato della tubatura in cotto settecentesca (fig. 2). Ma "stona" con l'andamento di tutti gli altri muri delle varie fasi del complesso, pur avendo una struttura, formata da elementi lapidei e laterizi, perfettamente analoga a quella dei muri tardoantichi. Dunque? Che vi sia stato un acquedotto in età tarda e proprio all'interno di questo i tecnici di età teresiano abbiano inserito le loro tubature? Non parrebbe affatto strano. Uno scavo (forse) lo accerterà. Per ora accontentiamoci di avanzare un sospetto.

Fig. 1 Nella pianta di Aquileia di Luisa Bertacchi (2003) si vede bene la linea obliqua dell'acquedotto.

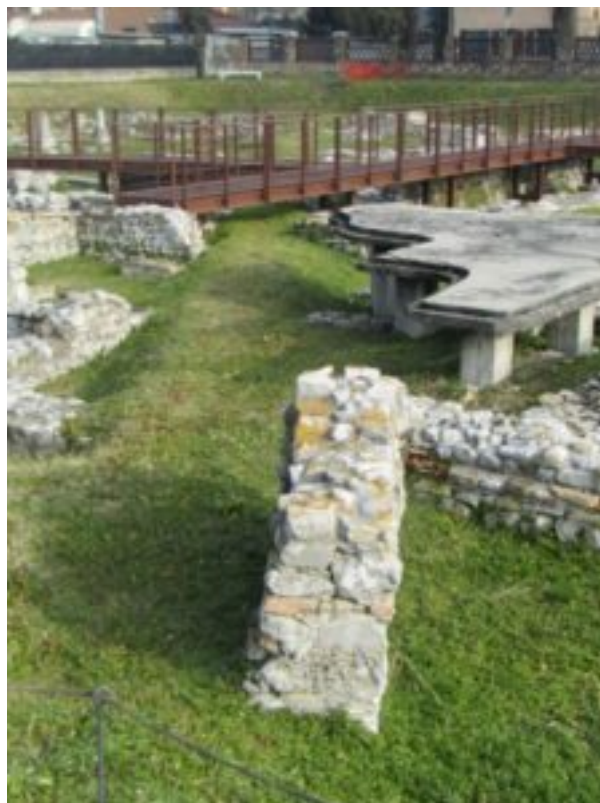
Fig. 2. Visto da ovest, il tratto di muro perfettamente allineato con l'acquedotto settecentesco, al limite di esso (foto M. Buora).
