AQUILEIA (Ud). Area archeologica dei fondi ex CAL e beneficio Rizzi.

Un muro misterioso ad Aquileia

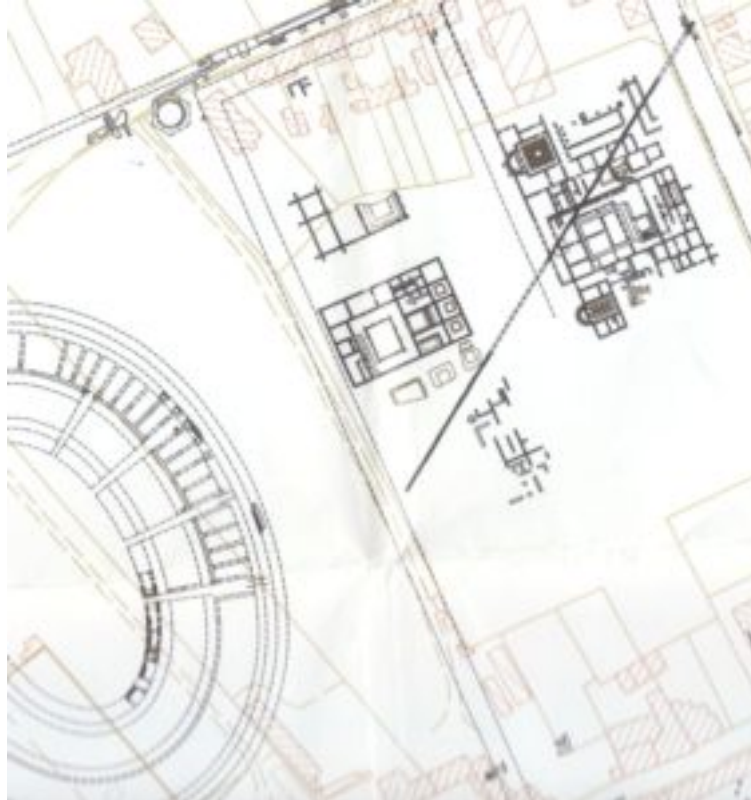
Fig. 1 Nella pianta di Aquileia di Luisa Bertacchi (2003) si vede bene la linea obliqua dell'acquedotto.

In uno degli scavi più sfortunati di Aquileia, quel fondo CAL che si ostina a rimanere per molti oscuro e che non fu neppure pubblicato ? se non solo per un mosaico ? dal Brusin, che lo scavò nel 1954, c'è un muro che si segnala per la sua singolarità. Molti osservano una tubatura in cotto (che oggi minaccia di disintegrarsi) che sfregia l'area di scavo (fig. 1). Pochi sanno che è l'acquedotto teresiano che portava l'acqua alla fontana di piazza S. Giovanni, posta davanti alla vecchia chiesa parrocchiale di Aquileia. Il muro di cui trattiamo è perfettamente allineato con il tracciato della tubatura in cotto settecentesca (fig. 2). Ma "stona" con l'andamento di tutti gli altri muri delle varie fasi del complesso, pur avendo una struttura, formata da elementi lapidei e laterizi, perfettamente analoga a quella dei muri tardoantichi. Dunque? Che vi sia stato un acquedotto in età tarda e proprio all'interno di questo i tecnici di età teresiana abbiano inserito le loro tubature? Non parrebbe affatto strano. Uno scavo (forse) lo accerterà. Per ora accontentiamoci di avanzare un sospetto.

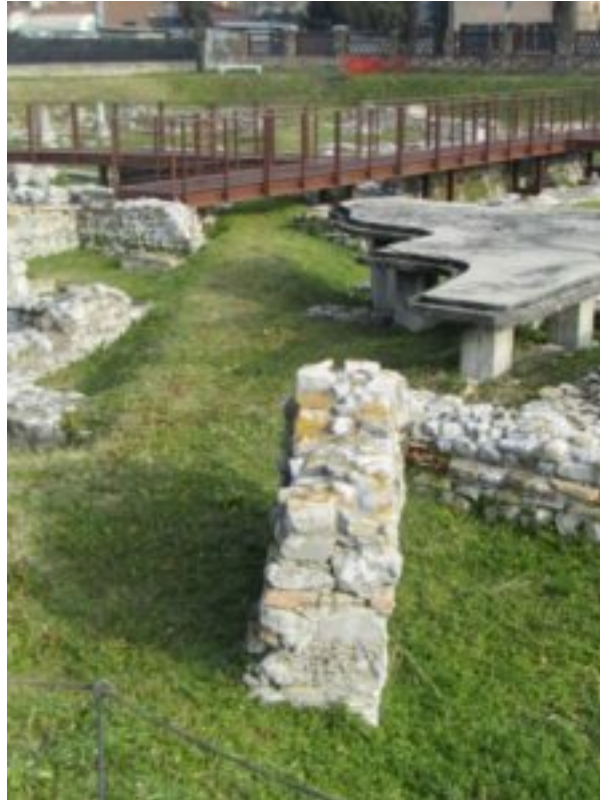
Fig. 2. Visto da ovest, il tratto di muro perfettamente allineato con l'acquedotto settecentesco, al limite di esso (foto M. Buora).
